# Diseño arquitectónico para la recuperación y habilitación de la casa Haverbeck: el constante debate de la inserción de lo nuevo en lo antiguo

Architectural Design for the Recovery and Rehabilitation of the Haverbeck House: The Constant Debate on the Insertion of the New into the Old

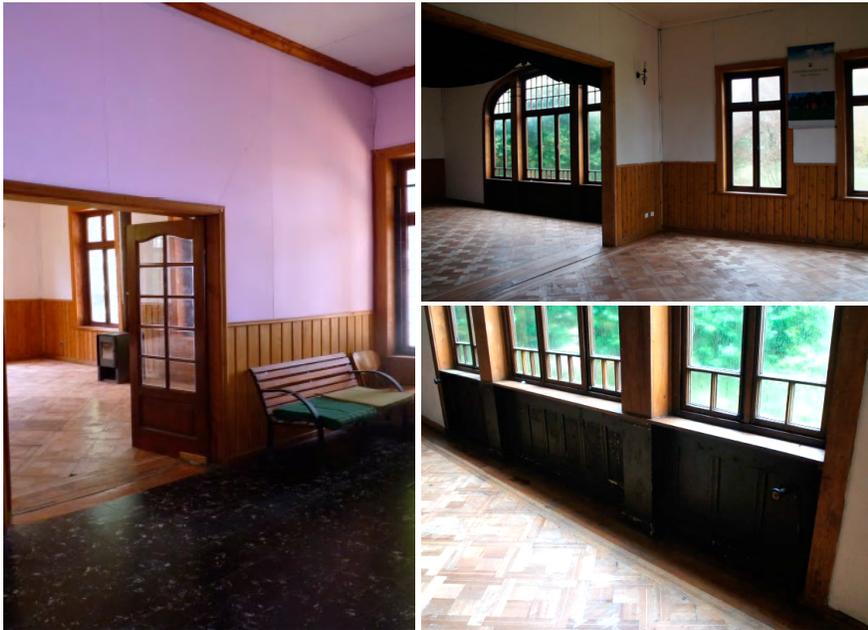
Imagen 3. Estado actual de los salones (fuente: de los autores, 2022).

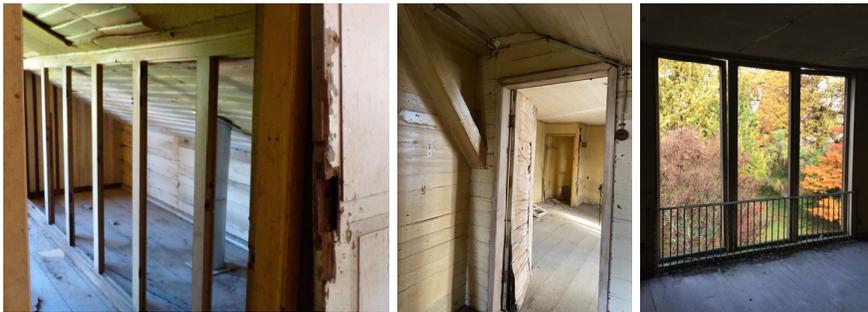
Imagen 4. Estado actual del 2º piso (fuente: de los autores, 2022).

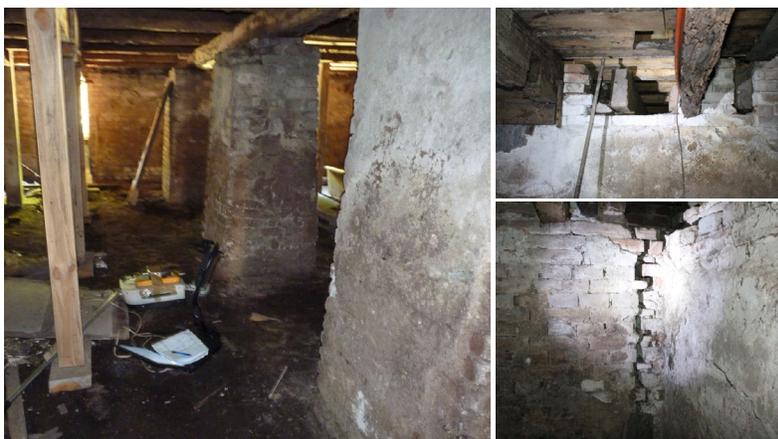
Imagen 5. Estado sistema estructural en zócalo (fuente: de los autores, 2022).

El estado del inmueble es crítico; hay deformación de la estructura de zócalo, asentamientos considerables y rotura de muros (imagen 5). El resto de los muros tiene grietas importantes o elementos faltantes (principalmente unidades de ladrillos), como también pérdida de revestimiento; algunos dinteles de ventanas en el ala sur han sido apuntalados frente al colapso de estos elementos. Además, presenta inundaciones que propician el deterioro de la estructura de madera de cielo en este nivel debido a la alta humedad. Existe pérdida de sección en elementos como vigas de entramado de piso debido a la acción de xilófagos, lo cual acentúa las deflexiones o pandeos al disminuir las propiedades mecánicas como la inercia. La mayoría de los elementos estructurales de madera a la vista presenta un notorio pandeo por fluencia lenta o creep, siendo esta característica acentuada por la acción de la humedad. A nivel de zócalo, las uniones son deficientes y en muchos casos se puede

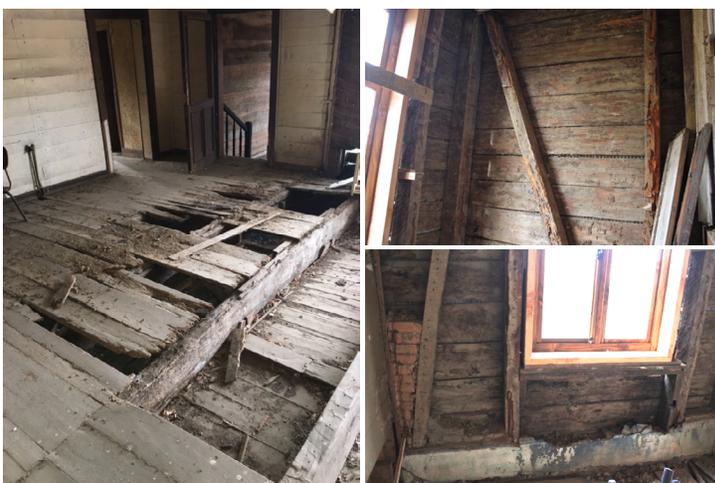
Imagen 6. Estado sistema estructural en 2º piso (fuente: de los autores, 2022).

En el segundo piso, en tanto, existen daños concentrados que comprometen la estructura, entre ellos la evidente acción humana, la acción de la humedad y de organismos vivos. Además, es posible intuir robos o pérdidas de material en algunos lugares. La inexistencia de ventanas propicia la afección de la madera por lluvia (imagen 6).

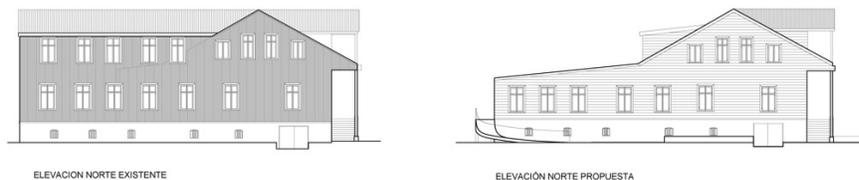
Según los antecedentes históricos, el inmueble se articulaba en torno a una escalera y una grilla de nueve partes con una planta rectangular. Posteriormente –con fecha aún sin determinar– se realiza una ampliación en el sector nororiental que modifica la silueta rectangular original. En los últimos informes estructurales se evidencia la pérdida de estabilidad de la casona provocada por esta ampliación. Al mantener el volumen original, se eliminan las esquinas entrantes minimizando los momentos torsores en planta y la concentración de esfuerzos en la esquina. Por ello, contamos con dos

Figura 6. Elevación norte actual y propuesta (fuente: elaboración propia, 2022).

razones para demoler dicho sector, tanto por el argumento histórico como por el diagnóstico estructural (Fig. 6).

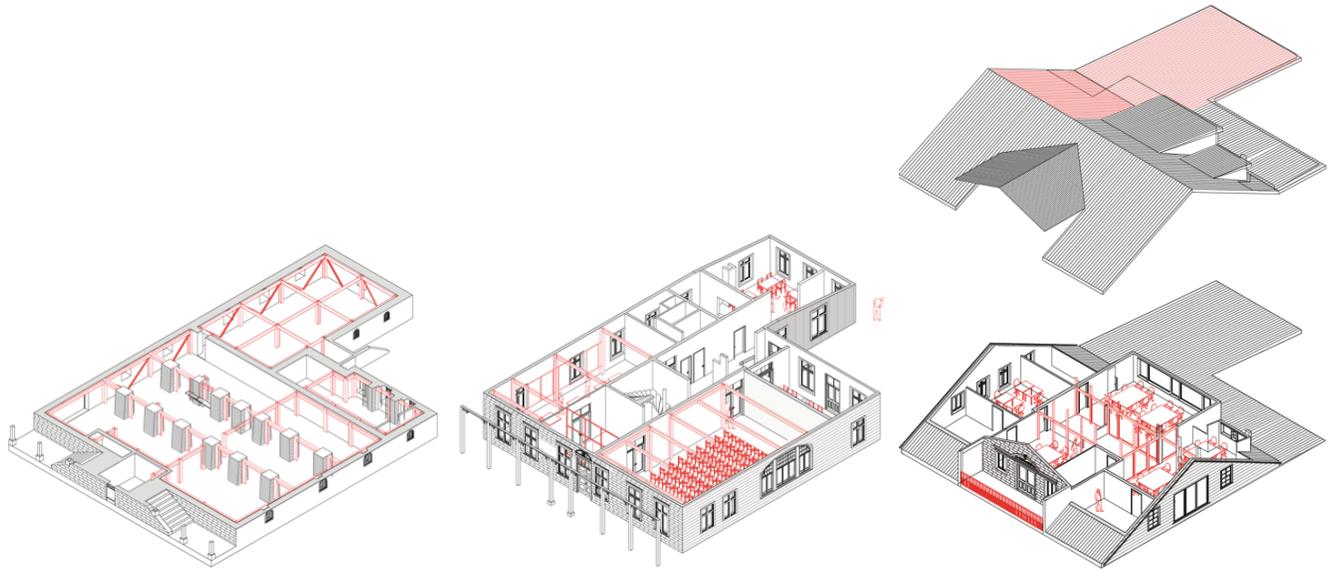
Figura 7. Vista isométrica por nivel de elementos estructurales introducidos o intervenidos en color rojo (fuente: elaboración propia, 2022).

- Recuperación zócalo perimetral existente (albañilería)
- Reforzamiento de zócalo (muro berlinés)
- Inserción nuevas fundaciones aisladas y elementos verticales de acero.
- Inserción estructuras horizontales de acero y de madera.
- Conservación de fundaciones originales de ladrillo y base de piedra laja.
- Construcción de radier e impermeabilización de pavimento.

- Recuperación de pilares, tabiques y vigas de madera.
- Reforzamiento y reposición de pilares y vigas de madera 1º piso y 2º piso.
- Inserción de nuevas piezas estructurales de acero y madera 1º y 2º piso.

- Recuperación del complejo estructural de techumbre.
- Reforzamiento y reposición de tijerales y costaneras.
- Inserción de nuevas piezas.
