# Diseño arquitectónico para la recuperación y habilitación de la casa Haverbeck: el constante debate de la inserción de lo nuevo en lo antiguo

Architectural Design for the Recovery and Rehabilitation of the Haverbeck House: The Constant Debate on the Insertion of the New into the Old

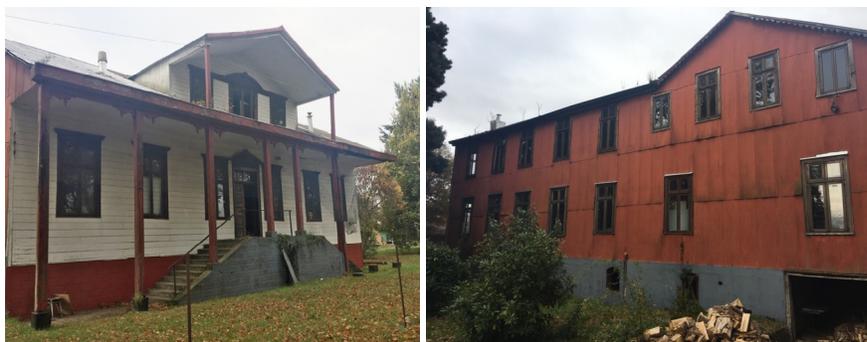
Imagen 1. Fachada poniente y sur de la casona Haverbeck (fuente: de los autores, 2022).

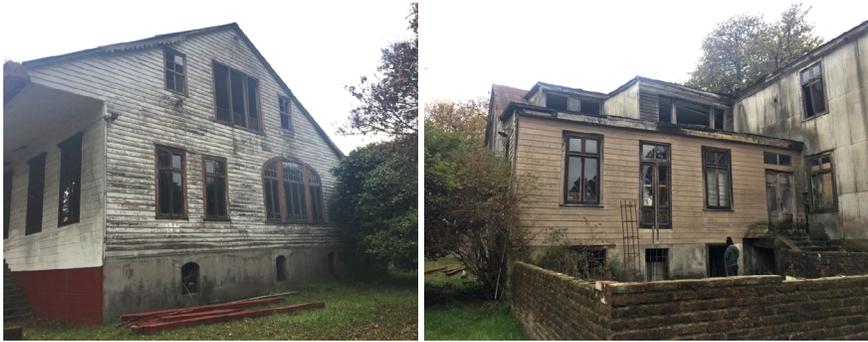
Imagen 2. Fachada oriente y norte de la casona Haverbeck (fuente: de los autores, 2022).

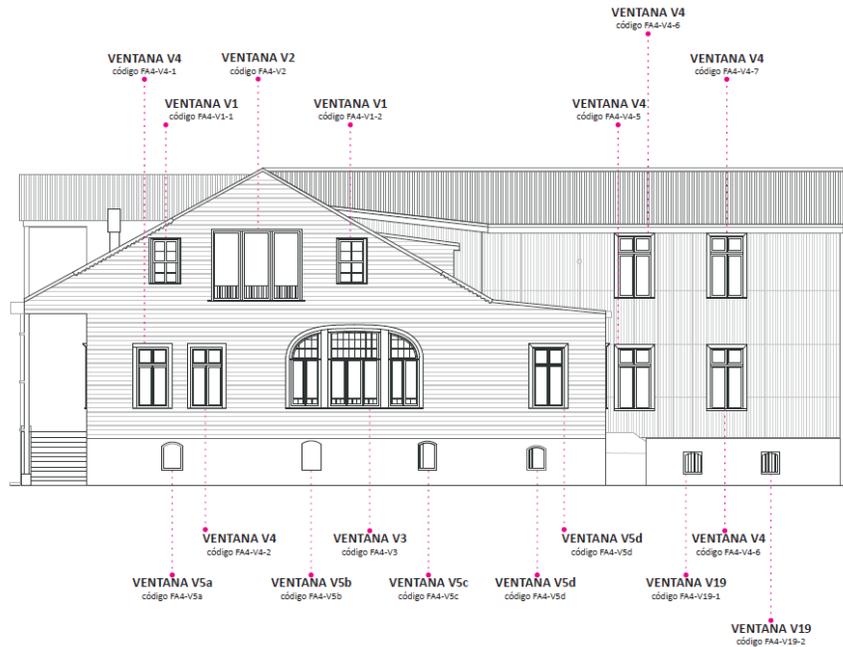
- Registro y documentación de elementos y componentes: se catastran todos los elementos y ornamentos de las cuatro fachadas y su estado de conservación (Fig. 1,2,3 y 4).
- Registro de intervenciones: mediante inspección visual y estratigrafías, se pesquisan tres momentos de intervención en revestimientos de la casa (Fig. 5).  
Momento 1 original: identificado sobre muros estructurales, se reconocen hasta cinco estratos de capa pictórica, lo que permite suponer la larga data de estos muros.  
Momento 2: intervenciones tempranas, como las ventanas estilo francés de la fachada sur y las calaminas de la fachada norte. Todos los muros interiores han sido intervenidos con madera aglomerada.  
Momento 3: adición de *boiseries* en escalera, recepción y *hall* del segundo piso.

Figura 4. Registro y documentación de elementos y componentes (muestra), (fuente: elaboración propia, 2022).

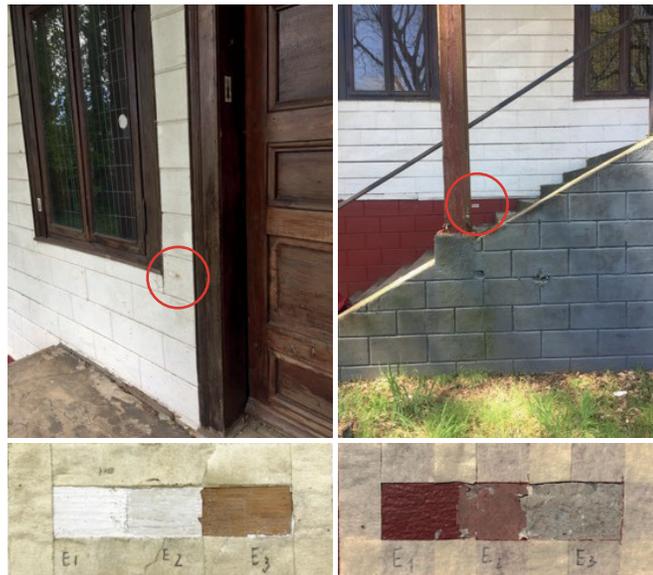
- Registro de deterioros: se identifican y mapean los sectores afectados por humedad, pudrición, ataque biológico, desprendimiento, elementos faltantes y deyecciones de aves.
- Diagnóstico estratigráfico de pinturas: se establece, a través de distintas estratigrafías e inspección visual, la carta cromática original de la casona y de sus posteriores intervenciones.
- Memoria de diagnóstico del estado de revestimientos y ornamentos interiores: se realiza el levantamiento crítico a través de fichas de identificación de lesiones que contienen registro fotográfico y mapeo de zonas afectadas.
- Riesgos y vulnerabilidad de los revestimientos y ornamentos interiores: se realiza un registro lo más fidedigno posible y luego de esto se hace un análisis de la información para detectar y establecer las posibles causas de estos daños. Con esta información y, puesto que se conoce

Figura 5. Diagnóstico estratigráfico de pinturas exteriores e interiores (muestra), (fuente: elaboración propia, 2022).

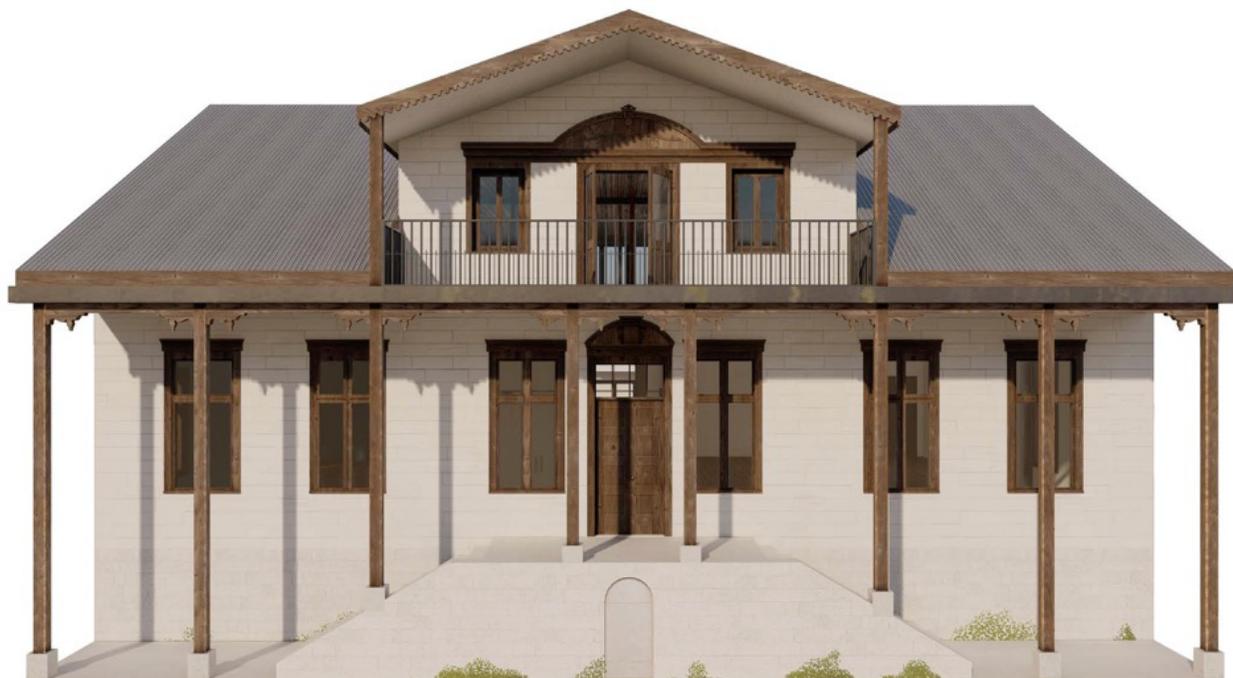
Figura 13. Vista de la propuesta; fachada principal con los colores originales (fuente: elaboración propia, 2022).

de madera original en la fachada sur y poniente (Fig. 13). En general recuperar los elementos de madera original que estén en buen estado.
